FLUGUNFALLSKOMMISSION
BUNDESMINISTERIUM FÜR VERKEHR
als

GUTACHTEN UND VORSCHLÄGE

Flugunfall mit dem Freiballon 1.050 m³ (Circus Knie, Stadt Rapperswil), Kennzeichen HB-BIW, am 6. Juni 1968, 1316 Uhr GMT* auf dem WIG-Gelände in Wien, 22. Bezirk.

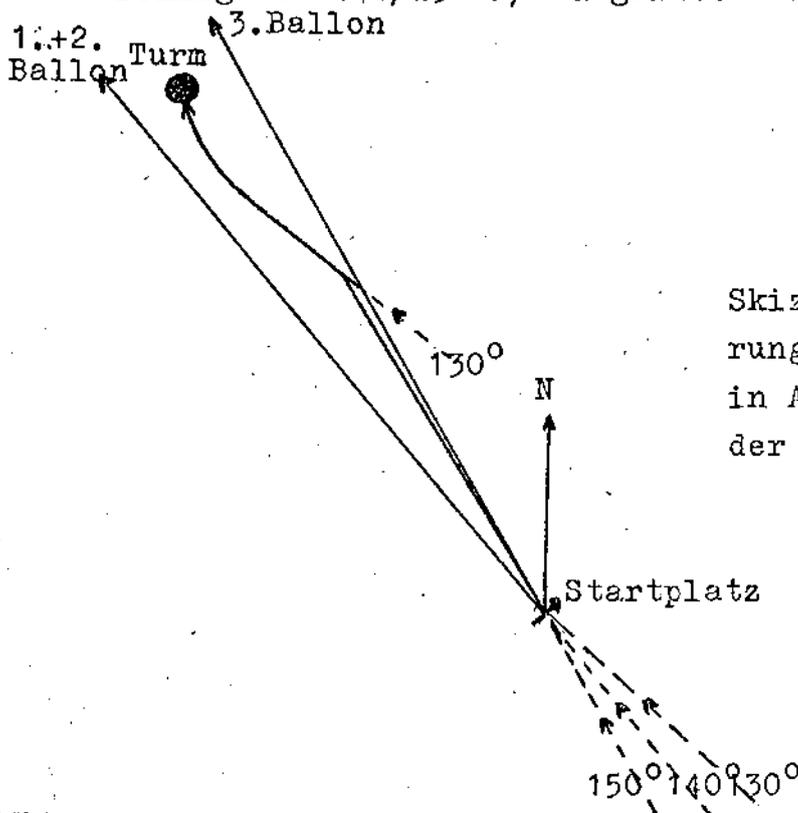
Eine Winddrehung um 10° kann auf 400 m Entfernung rund 70 m Seitenversetzung ergeben. Tatsächlich ist die Winddrehung so gewesen, daß der dritte Ballon mehr nach rechts abgetrieben werden mußte. Aus der Registrierung bis 1320 Uhr kann nicht erklärt werden, warum der 4. Ballon dann den Donauturm links streifte und nicht auch wie der 3. Ballon rechts am Turm vorbeiflog. Aber eine von einer vermutlich aufsteigenden Thermikblase

herrührende Windunruhe hat kurz nach 1320 Uhr an der Turmspitze eine plötzliche Winddrehung auf 130° und einen Geschwindigkeitsrückgang auf 22 km/h bewirkt. Diese Windunruhe muß etwa 1-2 Minuten vorher im Bereich des Ballonweges gewesen sein. Bei der Registrierung ist ein Zeitfehler bis 5 Minuten möglich, sodaß diese Windunruhe gerade während des Ballonfluges stattgefunden haben könnte. Zwei Niederschriften dürften für diese Auslegung sprechen. Kleinrath: "In der Höhe der Terrasse des Donauturmes änderte sich offenbar auch die Windrichtung und der Ballon geriet immer mehr in Richtung Turm." Gruber: "Ich habe den Flug des 4. Ballons gesehen und hatte es zuerst den Eindruck, als würde er rechts und nachher, als würde er links am Donauturm vorbeifliegen. Zuletzt glaubten wir schon, der Ballon würde am Turm vorbeikommen, doch steuerte er plötzlich direkt auf den Turm zu." Daß die laut Aussage des Monteurs Schuh beobachteten Probestballons kurz vor dem Start 10 - 15 m südlich des Turms vorbeigeflogen sind, könnte man im Zusammenhang damit nur so erklären, daß auch diese gerade während einer 15 Minuten vor Start des Ballons aufgetretenen Windabweichung mit 140/25 km/h abgelassen wurden.

Skizze zur Erläuterung der Flugbahnen in Abhängigkeit von der Windrichtung.
